НОВА МЕТОДА:

## **МЕТОДА САНАЦИЈЕ МЕТАЛНИХ КОНСТРУКЦИЈА ПУТЕМ МЕХАНИЗМА СА НАВОЈНИМ ВРЕТЕНОМ**

Аутори: проф. др Јован Владић, мр Драган Живанић, др Растислав Шостаков,  
мр Нинослав Зубер, мр Радомир Ђокић

## ОПИС МЕТОДОЛОГИЈЕ САНАЦИЈЕ НА КОНКРЕТНОМ ПРИМЕРУ

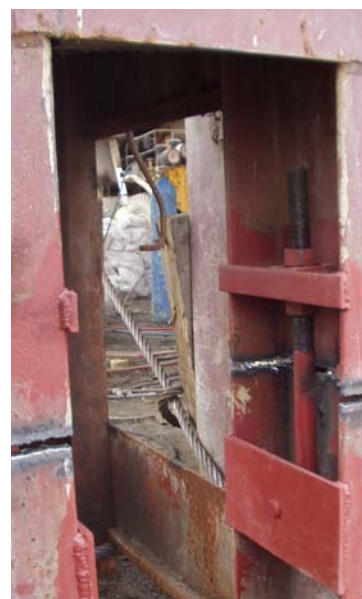
Слика 5. Веза тирфора са подножјима стубова

Да би се извршило исправљање стубова, било је неопходно исте у горњој зони контролисано повлачити. Зато су постављене затеге између подножја стубова једне стране и врхова стубова друге стране. Затеге су представљале дизалицу са помичним ужетом типа ТИРФОР, носивости 3т. Веза тела тирфора, преко куке, са подножјима стубова била је остварена путем привезнице, према слици 5. За извођење ове радње употребљене су привезнице Ø22мм, шипке (пуне) дебљине Ø50мм и тирфори носивости 3т.

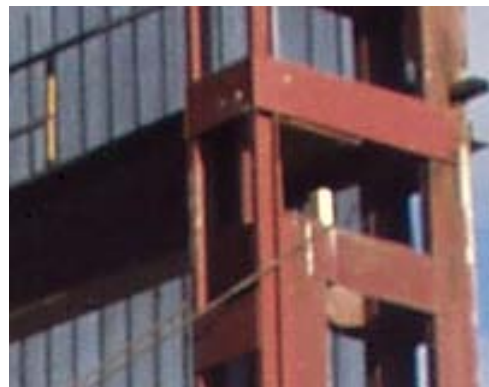
Слика 7. Веза тирфора са горњим деловима стубова десне стране објекта

Веза куке са ужетом и врхова стубова десне стране извршена је према слици 7. Ради остваривања ове везе употребљене су привезнице  $\varnothing 22\text{mm}$ , подметачи и тирфори носивости 3т. Веза привезнице са куком се извела набацивањем чвора привезнице у отвор куке након обавијања исте око носача стуба са подметачима.

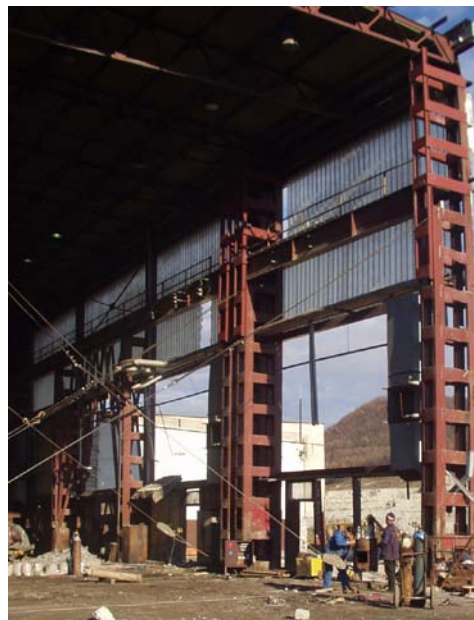
Слика 8. Шема везивања тирфора

На тај начин је остварено постављање унакрсно по два тирфора носивости 3 тоне између наспрамних стубова, слика 8.

Да би се извршила санација, односно "исправљање" стубова по новој методи, било је потребно извршити припрему елемената неопходних за њено спровођење и то заварити позиције 4 и 6 (позиције према слици 8), избушити отворе Ø25 на спољашњем профилу U30 стубова, поставити заварене позиције 4 и 6 на одговарајући отвор стуба, позиционирати позицију 5 и заварити је за профил U30. На растојању 300мм од осе позиције 6, заварене су плоче, позиције 3 и 7, уз претходно провлачење горњег краја позиције 4 (навојно вретено) са подлошком и контранавртком.

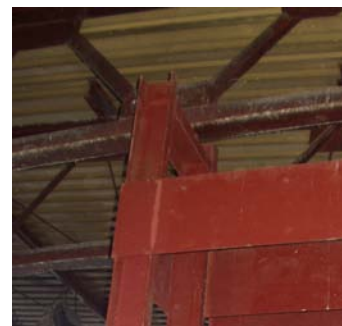
Слика 9. Стуб у IV-ом пољу; положај сигурносног носача у деформисаном стању

Након описаних радњи, било је неопходно извршити припремно заваривање на лицу места. Појасни лимови су заварени за профиле U14 према слици 9. Након тога је позициониран додатни сигурносни носач на стубу тако да је горњи попречни носач био испод кровне решетке. Сигурносни носач у петом (последњем) пољу заварен је за профиле стуба и за дизалички носач у горњој зони, док су за дилатациони стуб у IV (претпоследњем) пољу заварена два профила (U10 и L10x10) као ојачање у нивоу дизаличке стазе (слика 9). Сигурносни носач у IV пољу није заварен за дизаличку стазу. Бочни појасни лимови сигурносног стуба су заварени за профиле дизаличког стуба тек након "исправљања" стуба.
